ASSUNTO: Espaço verde localizado em Famalicão – Entre a Rua Artur Feliciano e Beco do Parque de Jogos (junto ao cemitério) – Relatório técnico por motivos de rotura da perna de uma das árvores.	INFORMAÇÃO N.º: 11/GTF/2024
	NIPG: 7106/24
	DATA: 2024/05/17

Espaço verde de Famalicão

Relatório de avaliação

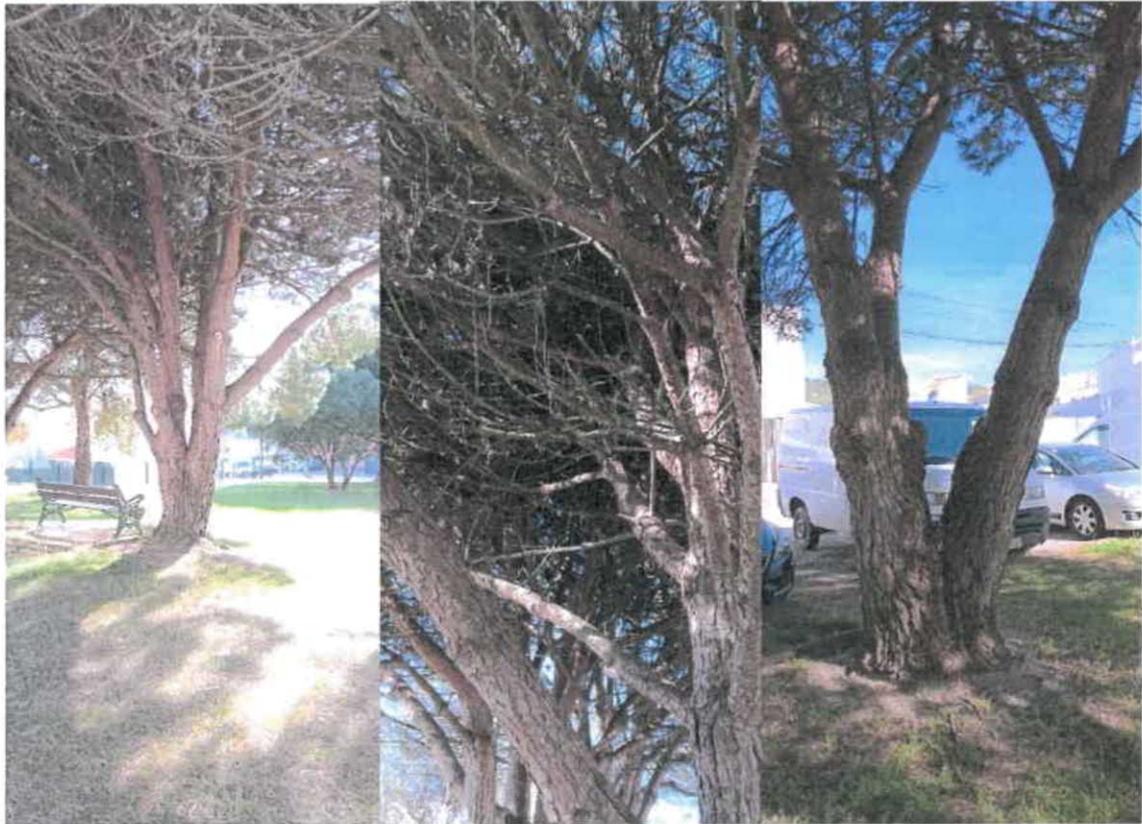
- As copas dos Pinheiros mansos (Pm) encontram-se muito densas (o que origina um excesso de peso da copa das árvores);
- A maioria dos Pm apresentam o tronco com mais do que uma bifurcação (o que provoca um desequilíbrio da árvore);
- As raízes dos Pm estão muito superficiais, provavelmente, em consequência de uma plantação pouco aprofundada (quando as raízes expostas são “feridas”, as árvores ficam mais vulneráveis a doenças, e por outro lado, as raízes superficiais podem comprometer a sua sustentação);
- Pode afirmar-se que as árvores existentes neste espaço verde, se encontram, aparentemente, saudáveis, uma vez que, não são visíveis sinais de pragas e doenças;
- As restantes árvores evidenciam uma boa adaptação ao local.

Pinheiros mansos (evidência de excessiva ramificação).

- Uma desramação das árvores, com a remoção das braças e ramos mais pesados e que possam afetar a sua estrutura ou que haja o risco de rotura, devido ao excesso de peso suportado, de modo a diminuir o risco para pessoas e bens, dada a proximidade ao parque de estacionamento e pelo fato de o local ser uma zona de lazer;

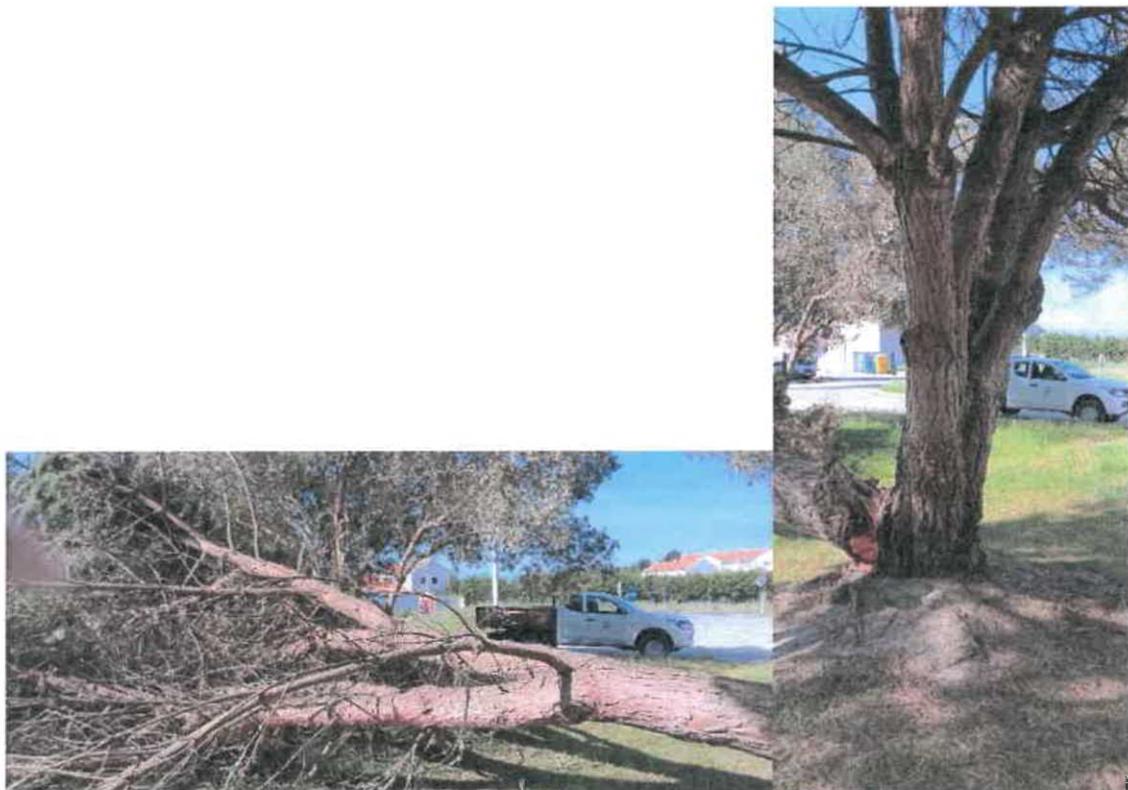
Relativamente, ao Pm cuja pernada sofreu rotura, pode acrescentar-se que a sua estabilidade ficou comprometida, constituindo um risco para a integridade física e um perigo para a segurança de pessoas, animais e bens, resultante da eventual queda da árvore, de ramos ou pernadas.

Pinheiro manso - rotura de pernada (entretanto retirada do local).

- Eliminação dos ramos mortos/secos que podem sofrer rotura e, também, causar danos;
- Caso se opte pelo abate do Pinheiro manso, cuja pernada caiu e que ficou mais desequilibrado, deverá ser garantida a reposição do arvoredado, s.m.o., no mesmo espaço, recorrendo, preferencialmente, às espécies a privilegiar na sub-região do Programa Regional de ordenamento Florestal de Lisboa e Vale do Tejo (PROF LVT) e onde esta área se enquadra (Portaria n.º 52/2019 de 11 de fevereiro);
