**INTERESSADO:** Cigarra Rebelde Unipessoal, Lda**LOCAL:** Rua do Horizonte nº 9 — Nazaré**ASSUNTO:** “Formulário nº WSA4498 - Certidão de Estado de Conservação Antes da Obra de Reabilitação”**PROCESSO Nº:** 251/24**REQUERIMENTO Nº:** 754/24**DELIBERAÇÃO:**

**AUTO DE VISTORIA PARA RECONHECIMENTO DO ESTADO DE CONSERVAÇÃO DE PRÉDIO  
URBANO OBJETO DE REABILITAÇÃO**

**AUTO DE VISTORIA N.º 5/24**

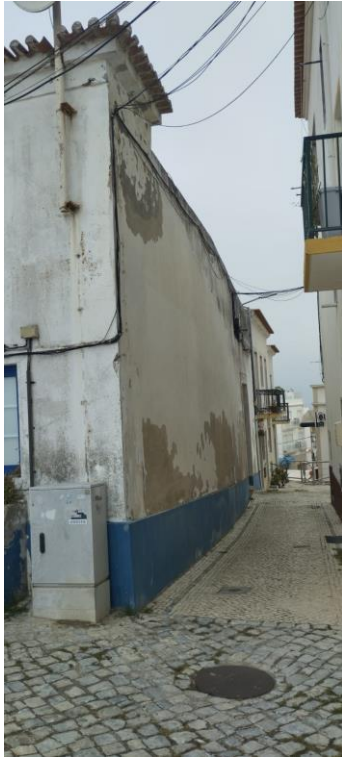
Figura 1 – Vista exterior

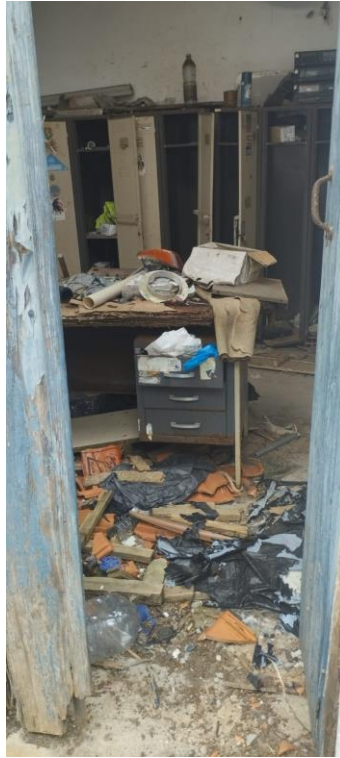
Figura 2 – Vista interior de compartimento

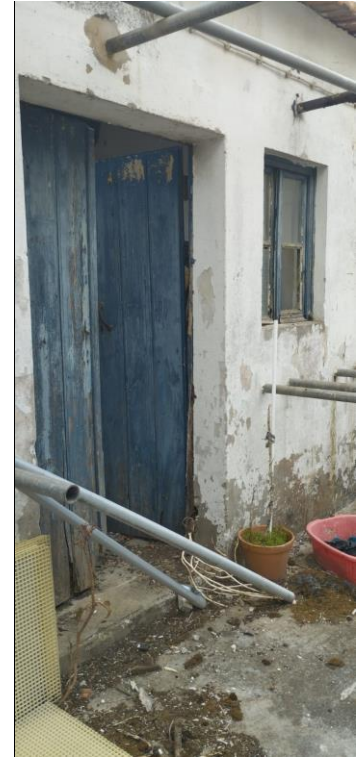
Figura 3 – Vãos de porta e janela

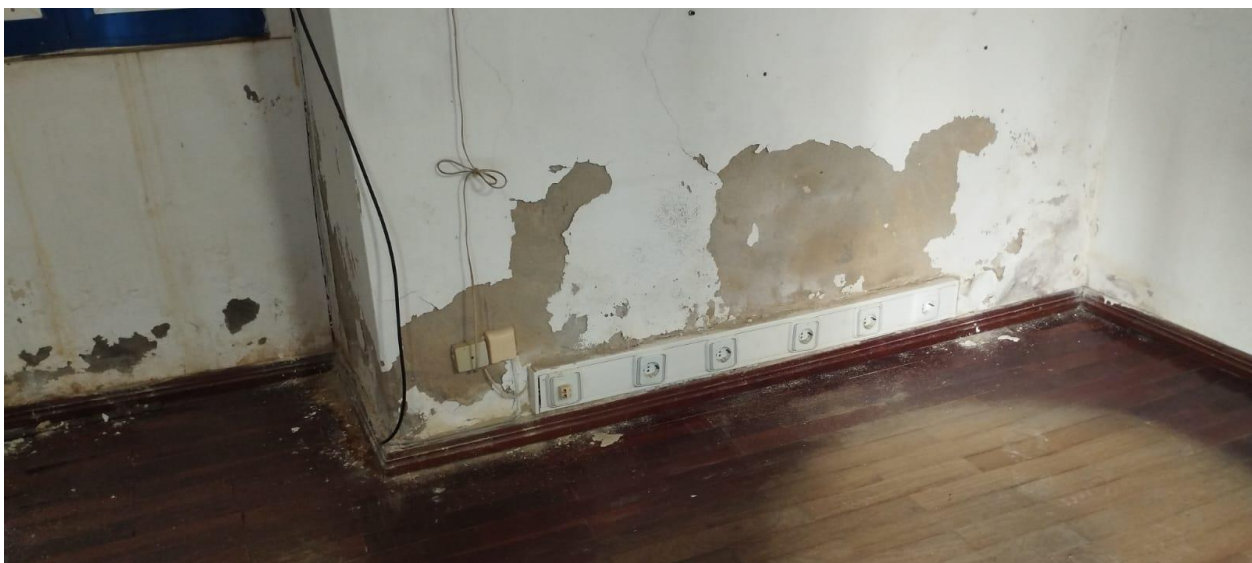
Figura 4 – Vista interior de compartimento

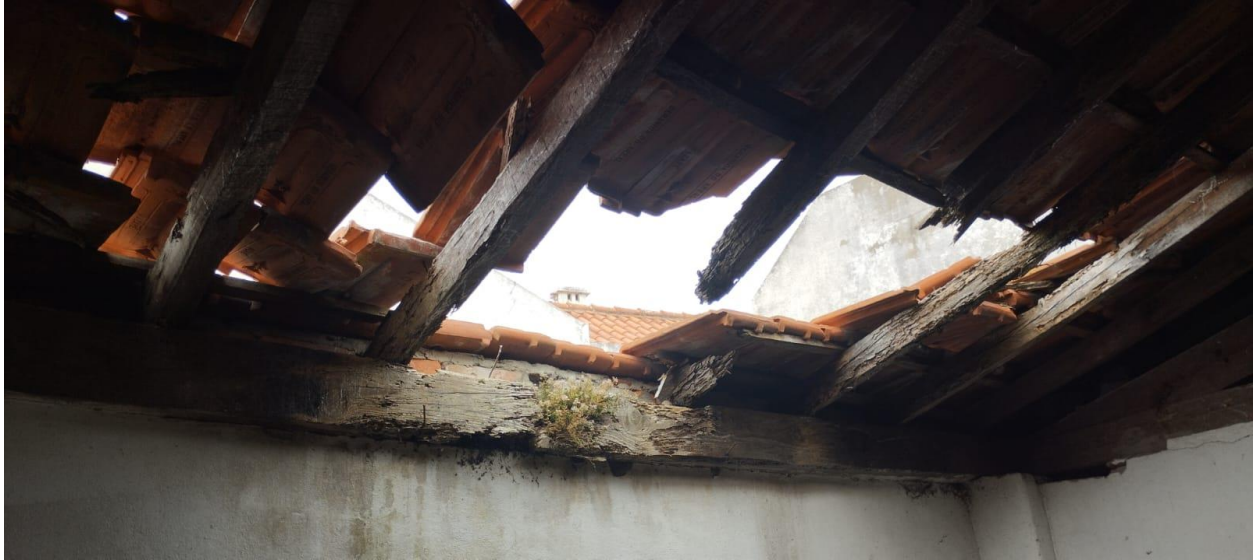
Figura 5 – Vista dos elementos estruturais da cobertura
