identificação
CÂMARA MUNICIPAL DA NAZARÉ
REABILITAÇÃO DOS LABORATÓRIOS DA ESCOLA AMADEU GAUDÊNCIO

designação do desenho: PROPOSTA - MAPA DE BANCADAS - BA05
escala: 1:20

proj: Jorge Costa Henriques, Arq. dis: ARQ 00 018
coord: var: especialidade: sub-especialidade: n.º folha: P.E.365.ARQ.00.014.00.A

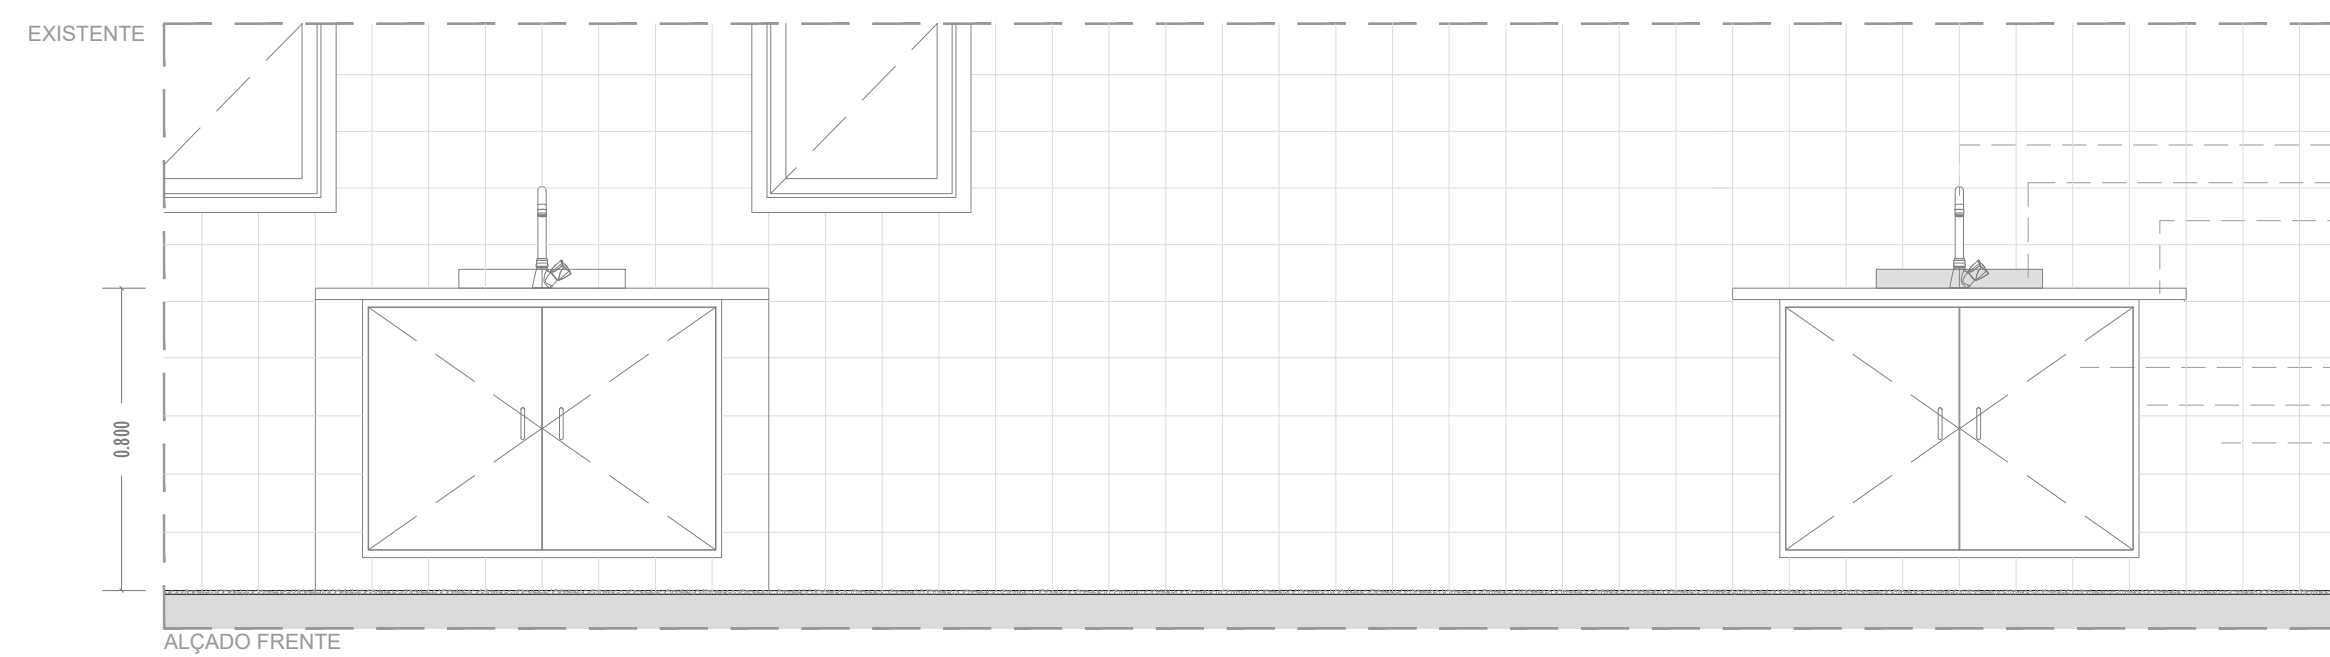
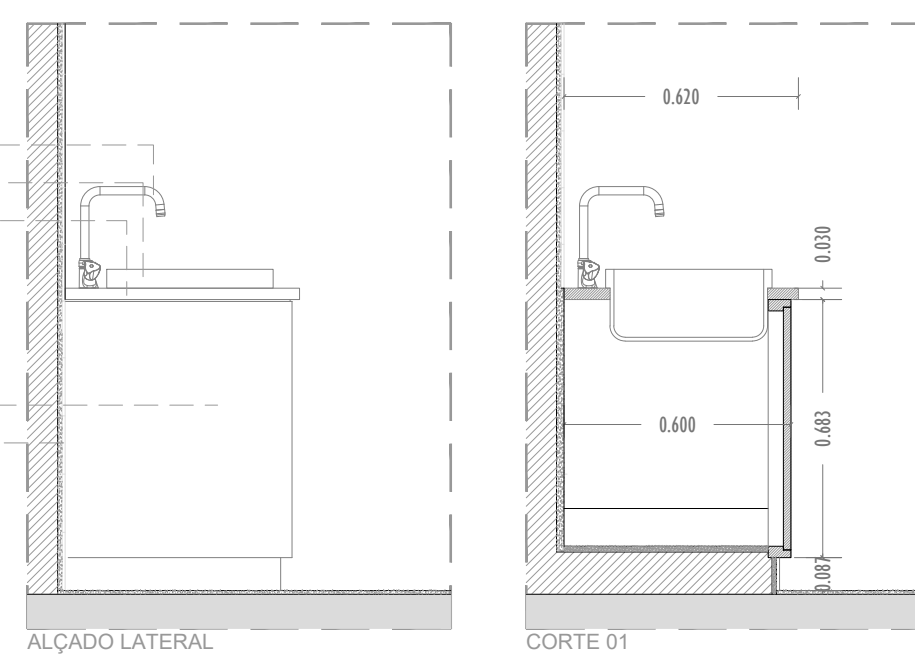
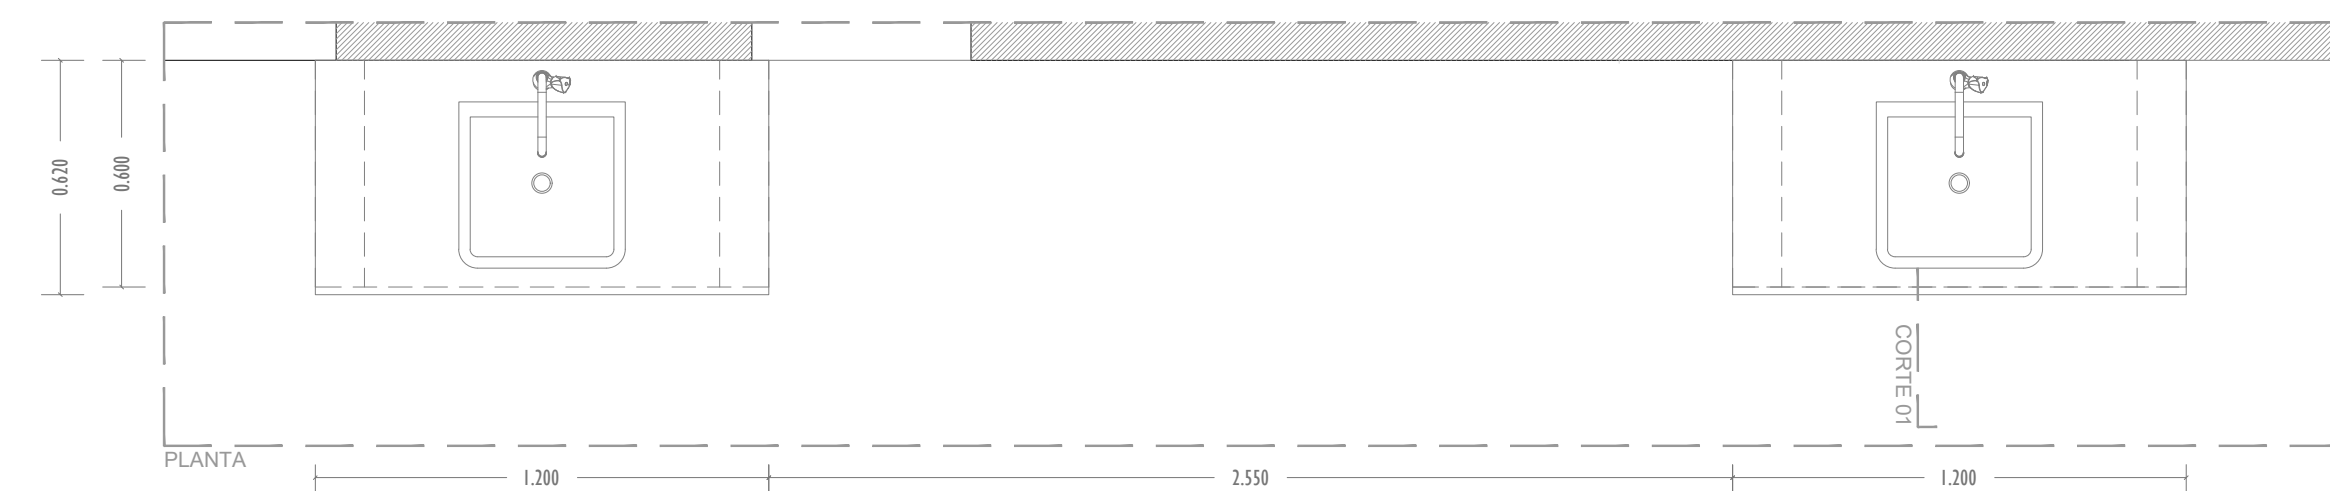
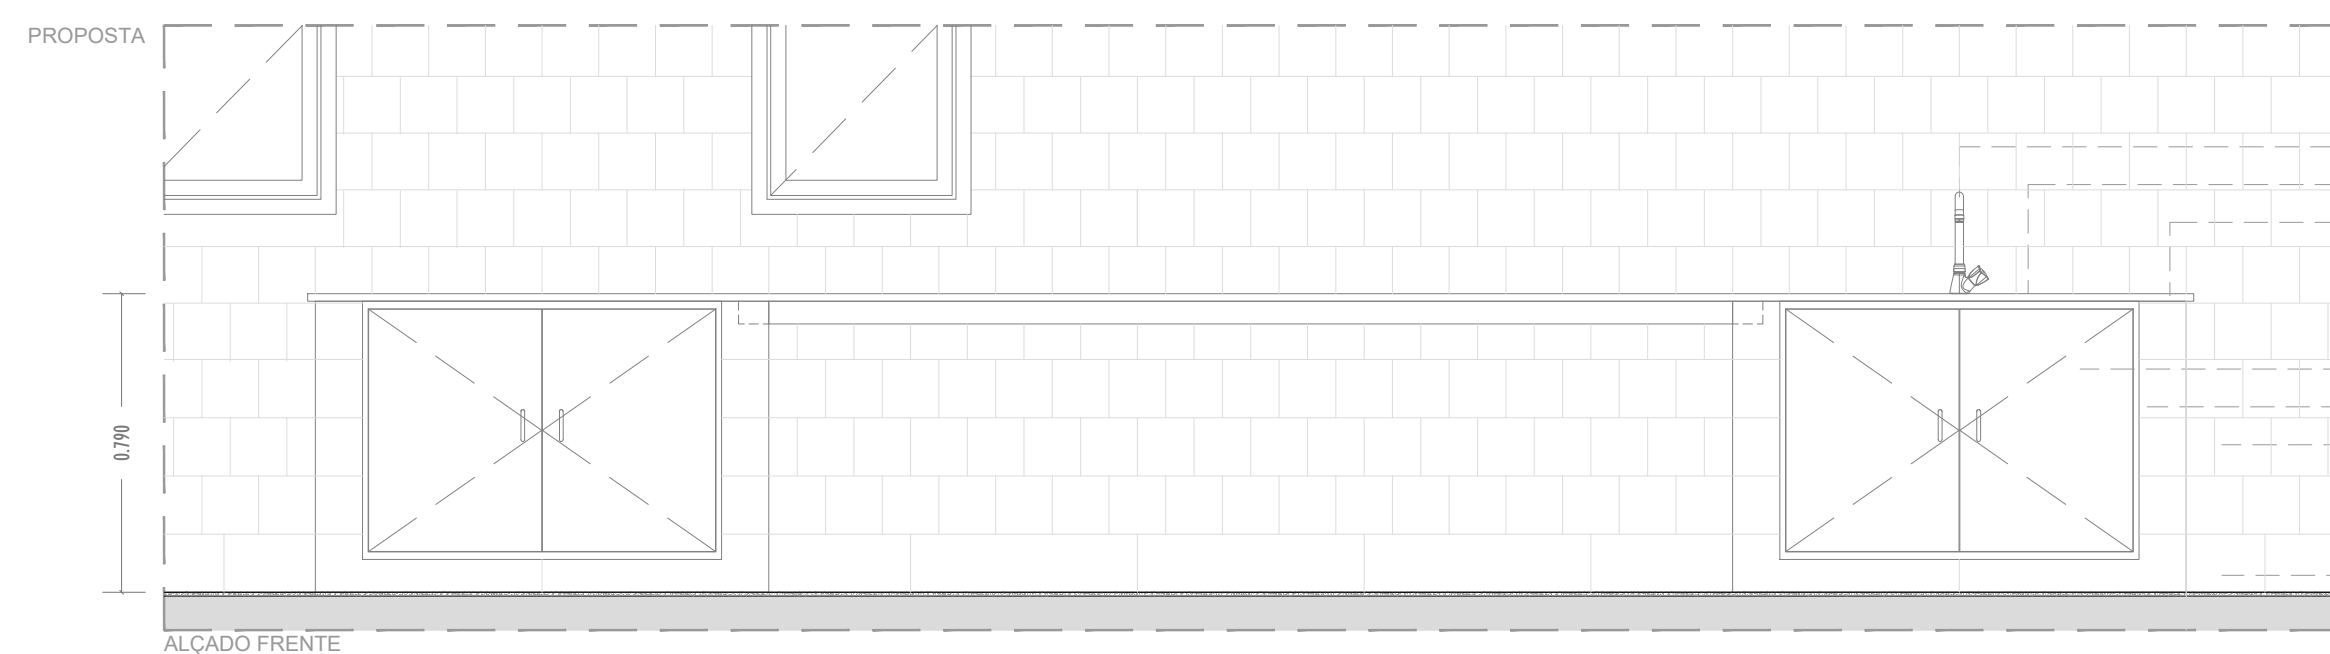
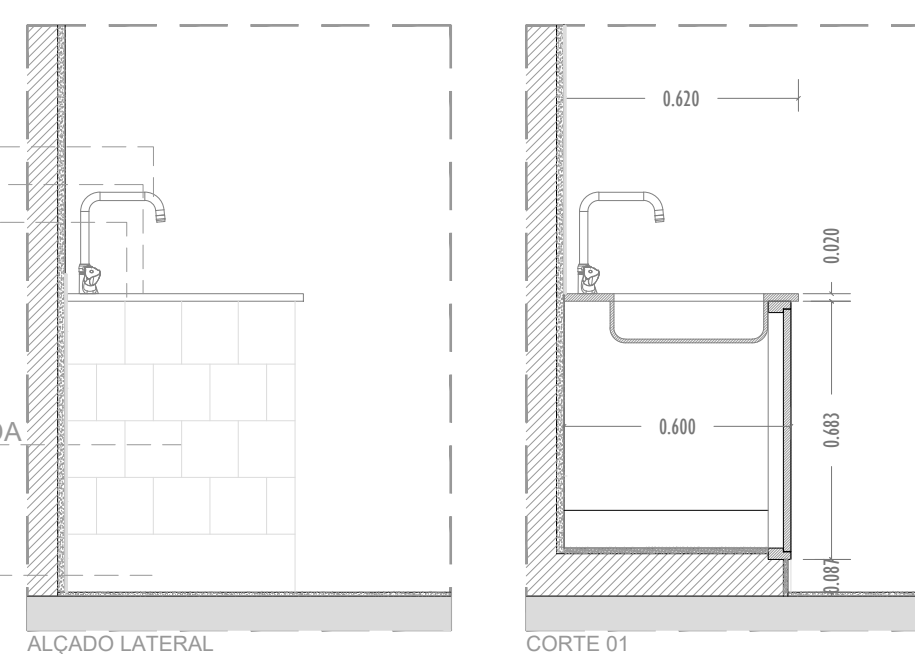
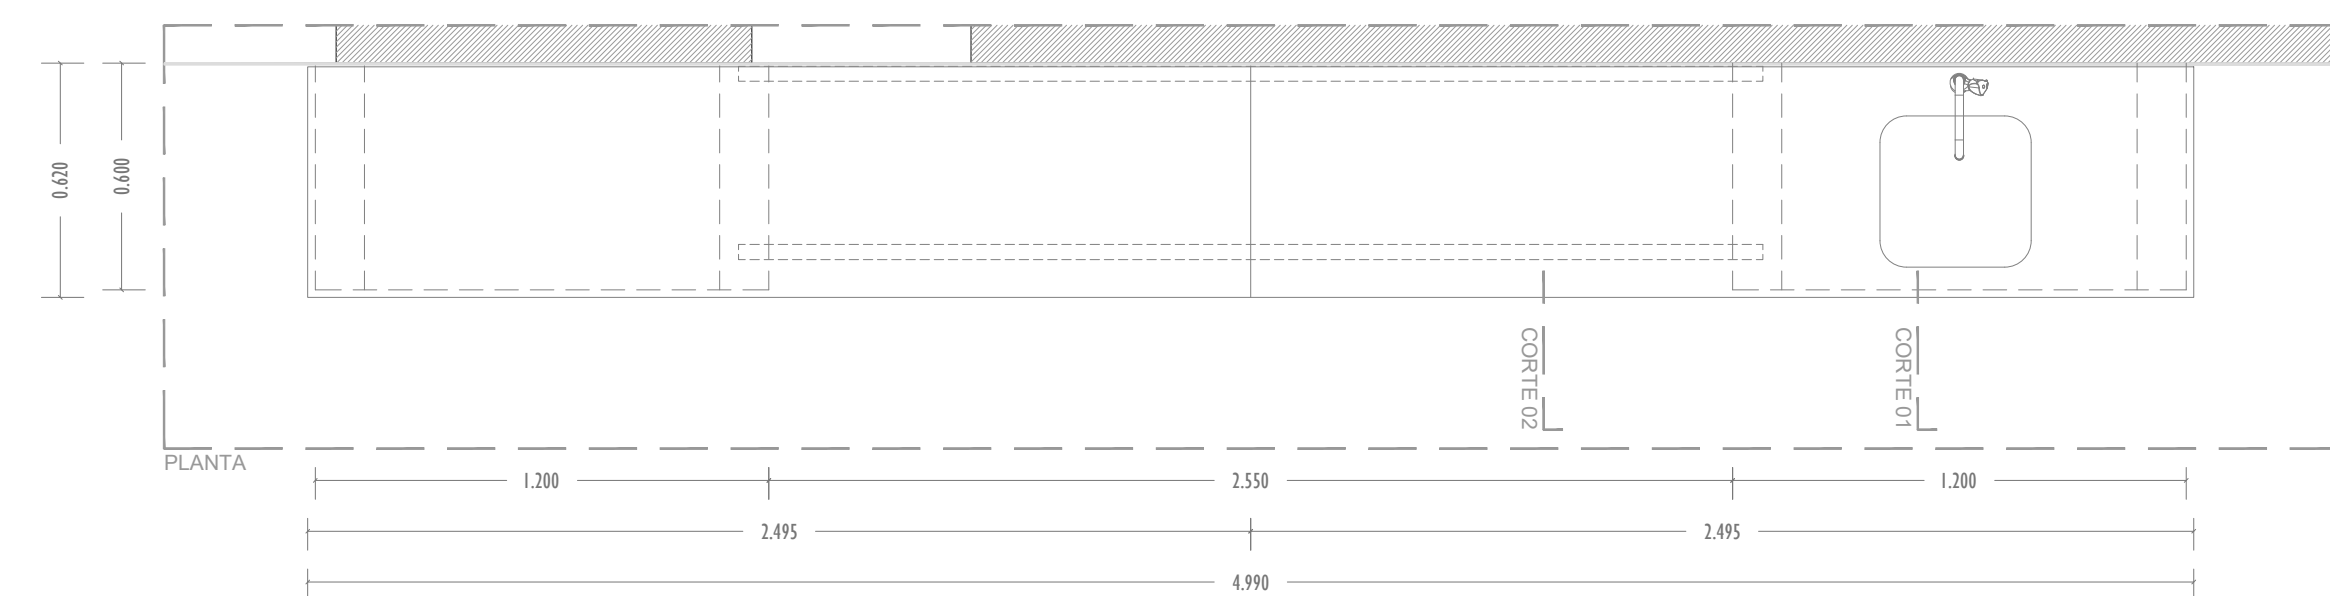
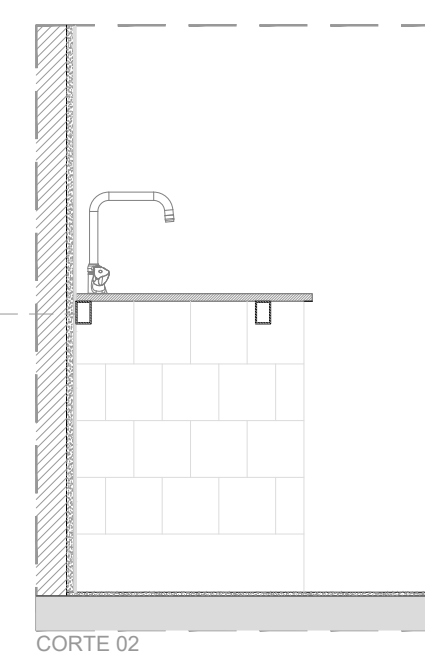
TORNEIRA
LAVATÓRIO DE ENCASTRAR
TAMPO EM PEDRA

PORTA EM MADEIRA PINTADA
ALVENARIA REBOCADA E PINTADA
LAMBRIL CERÂMICO

TORNEIRA DE LABORATÓRIO
LAVATÓRIO DE APLICAÇÃO INFERIOR
TAMPO ESPESSURA 20 MM

PORTA EM MADEIRA PINTADA
CERÂMICO 15X15CM BRANCO
CERÂMICO 15X15CM BRANCO JUNTA DESENCONTRADA

RODAPÉ CERÂMICO 15X60CM CINZA CLARO

PERFIL METÁLICO DE APOIO DO TAMPO

BANCADA	BA05
QUANTIDADE	1
FUNCIÓNAMENTO	bancada com 2 lavatórios em polipropileno de aplicação inferior do tampo; portas de armário a manter e reparar.
DIMENSÃO (LxAxP m)	4,99 x 0,79 x 0,62
ESPECIFICAÇÕES	armários existentes a manter e reparar; tampo tipo "Trespa", ou equivalente, ref. TOPLAB PLUS, com núcleo negro e acabamento de cor cinza "Silver Grey Crystal Matt - T03.4.0", apoiado nas bancadas existentes e em perfis metálicos laminados a quente 40 mm x 60 mm e pintados a tinta de esmalte de cor branco
FERRAGENS	PUXADORES FECHADURAS DOBRADIÇAS
	existentes a reparar - existentes a reparar
ACABAMENTOS	portas e aros existentes a reparar e pintar com tinta de esmalte na cor existente.
OBSERVAÇÕES	localizada no Laboratório Física
